**Scheda per il rilievo della vulnerabilità di elementi non strutturali negli edifici scolastici**  
**Formular für die Erhebung der Verwundbarkeit der nicht strukturellen Elemente der Schulgebäude**

B	O	L	Z	A	N	O	A.	T	A	M	B	O	S	I					
---	---	---	---	---	---	---	----	---	---	---	---	---	---	---	--	--	--	--	--

**2. GIUDIZIO SINTETICO SUI RISCHI CONNESSI ALLA VULNERABILITÀ DI ELEMENTI NON STRUTTURALI: ZUSAMMENFASSEDE BEURTEILUNG DER MIT DER VERWUNDBARKEIT VON NICHT STRUKTURELLEN ELEMENTEN VERBUNDENEN RISIKEN**

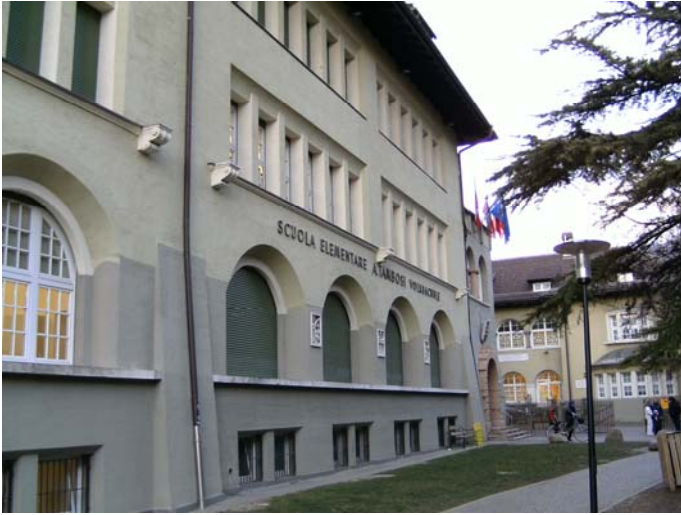
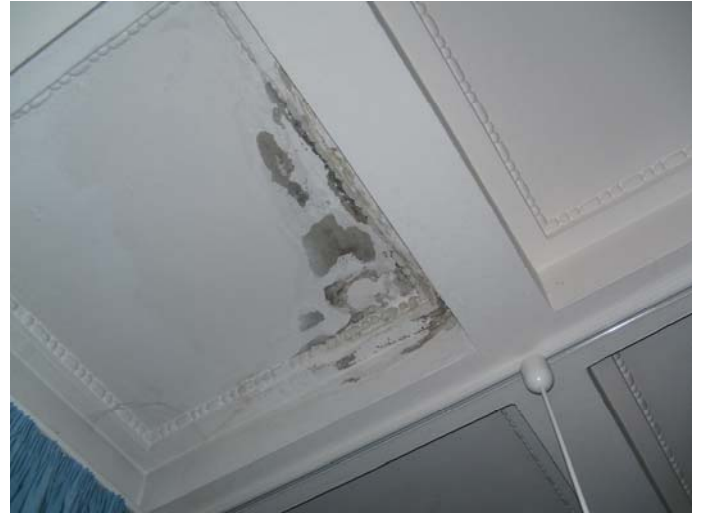
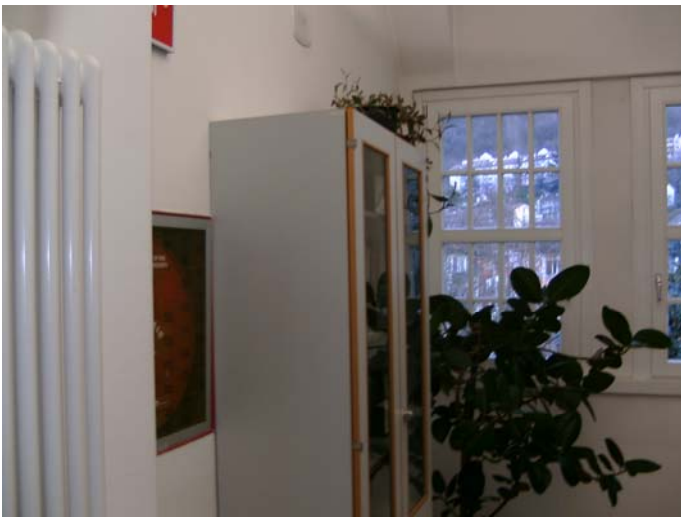
INFILTRAZIONI D'ACQUA SUL CONTROSOFFITTO SOTTO TERRAZZA

ARMADI NON VINCOLATI ALLE STRUTTURE RIGIDE

<b>Note</b>	<b>Anmerkung</b>	Presenza di infiltrazioni d' acqua sul controsoffitto sotto la terrazza,.
